Lectores de códigos de barras / Omnidireccionales

## SI-410

El lector ADVANCED SI-410 es un escáner compacto de altas prestaciones para mostrador, que lee eficazmente códigos 1D y 2D (impresos o en pantalla). Es ideal para comercios minoristas, minimiza errores y se instala fácilmente gracias a su conexión USB plug-and-play.

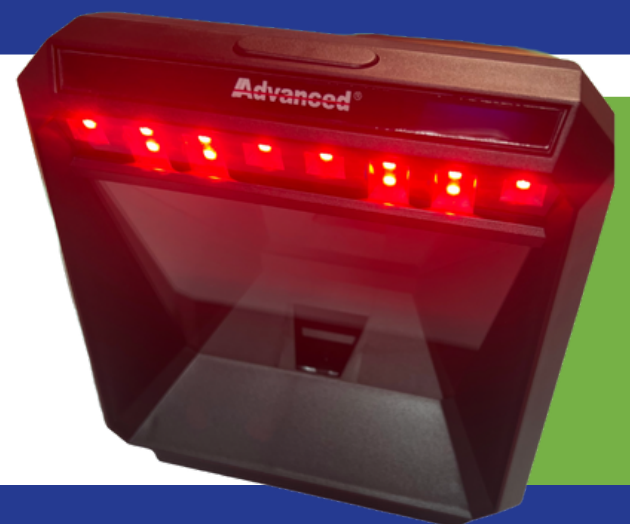
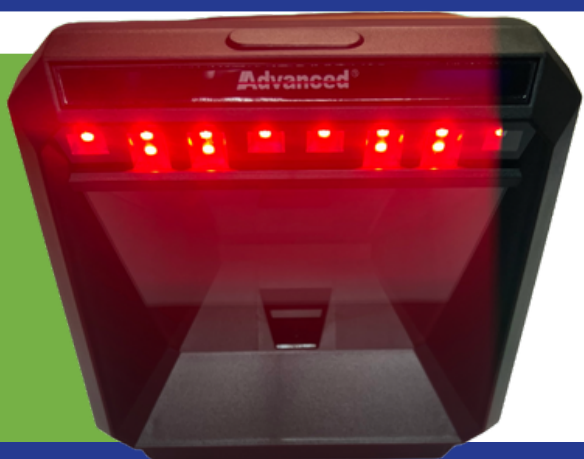
Diseño compacto y resistente. Gracias a su tamaño reducido, puede instalarse incluso en mostradores con poco espacio. Su durabilidad excepcional minimiza costos de mantenimiento y maximiza el tiempo de actividad, acelerando la recuperación de la inversión.

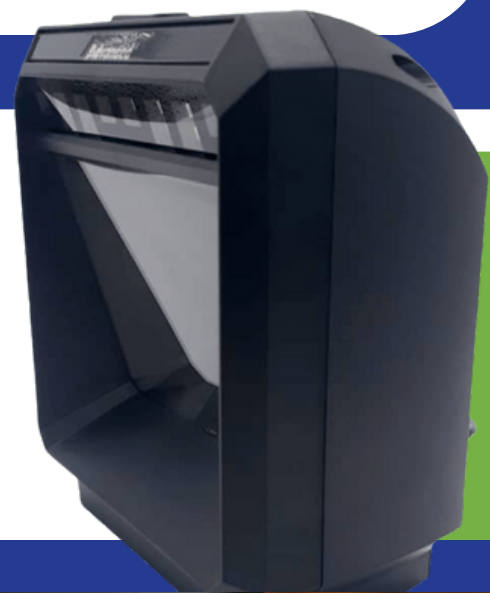
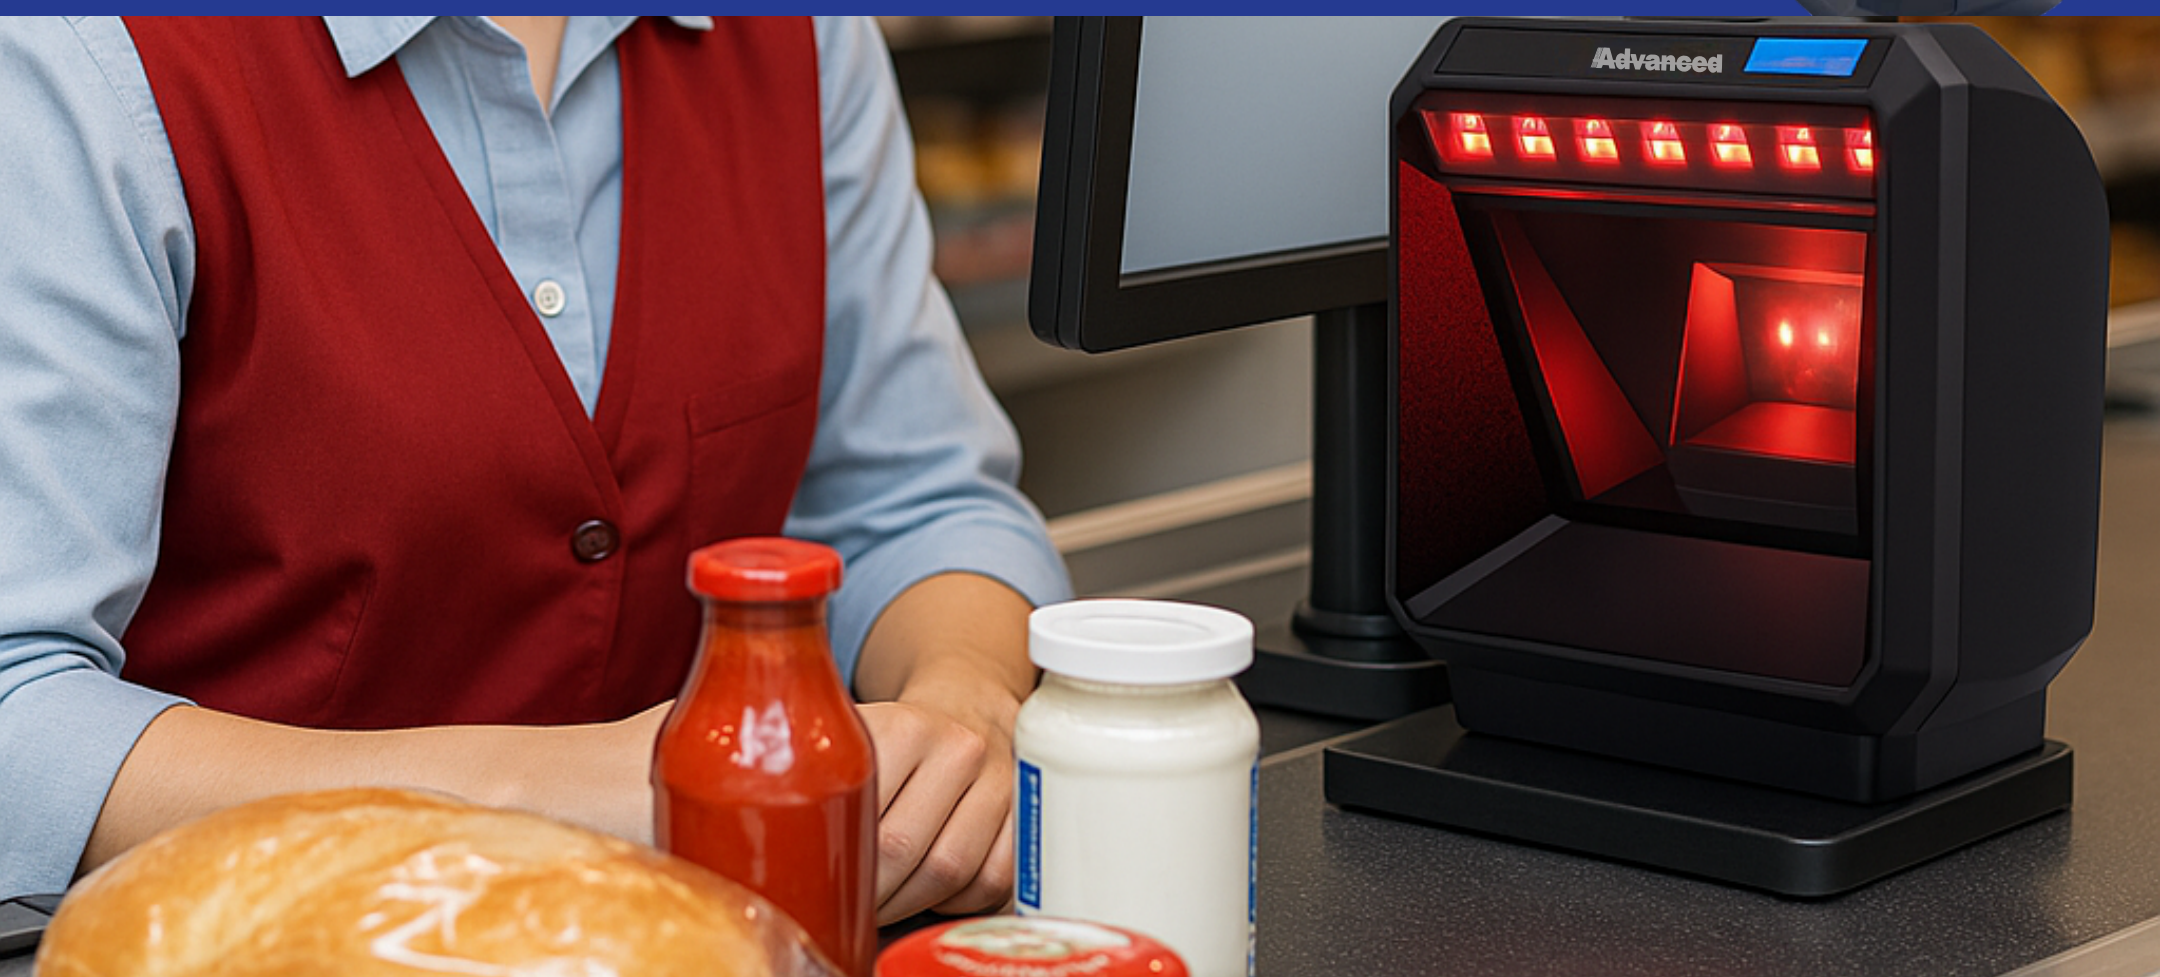
Capacidades avanzadas de decodificación. Captura rápidamente códigos 1D comunes y códigos 2D, incluso en etiquetas o pantallas de móviles. También decodifica códigos incompletos o borrosos y soporta PDF417 para identificación, licencias y pasaportes, asegurando velocidad y precisión en operaciones diarias.
